Aby mohli zvárači presne privariť zvary na piatom moste cez Dunaj, boli potrební okrem ich majstrovstva aj geodeti

Časopis ZVÁRAČ sa obsiahle venoval výstavbe piateho bratislavského mosta cez Dunaj. Naše materiály mali priaznivú odozvu, preto chceme čitateľom priblížiť aj skúsenosti firmy, ktorá sa zaoberá geodetickou činnosťou. Bez jej práce sa nemohol projekt zvládnuť tak úspešne, ako sa to stalo v závere minulého roku.

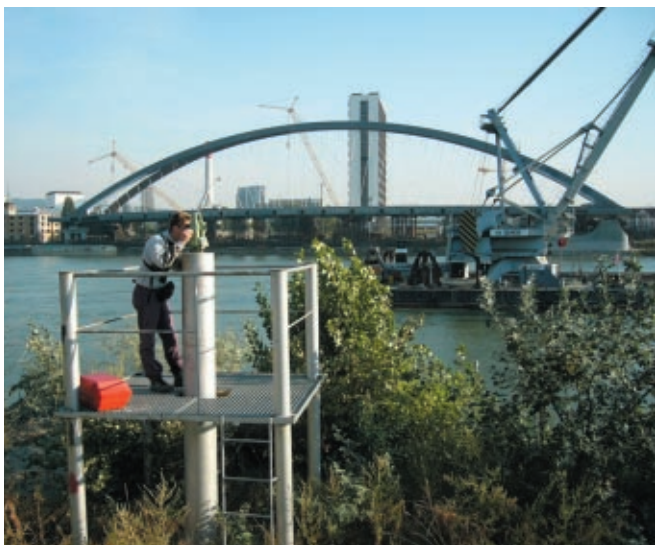
Naša firma Gefos Slovakia, s. r. o., sa zúčastňovala geodetickou činnosťou na celom priebehu montáže (OKH), ako aj na montáži oceľových konštrukcií estakád na obidvoch brehoch rieky (OKP), (OKB). Samu realizáciu mosta predchádzalo rozhodnutie o zvolenom postupe výstavby. Pre vhodné stavebné podmienky sa realizácia hlavnej mostnej konštrukcie (OKH) vykonávala na ľavom brehu Dunaja. Celú montáž možno rozdeliť do niekoľkých etáp.

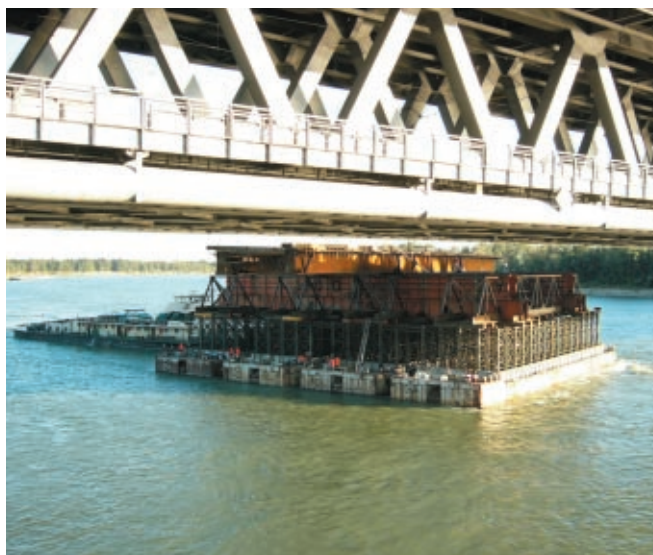
Ďalší postup, samo naplavenie OKH do koryta Dunaja, predchádzalo zmontovanie a spojenie Lichtérov (pontónov), vytyčenie polohy klzných dráh v Bratislavskom prístave a presun súlodia k stavenisku, kde sme zmerali svetlú výšku

Prístavného mosta potrebnú na určenie balastovania súlodia k podplávaniu pod mostom.

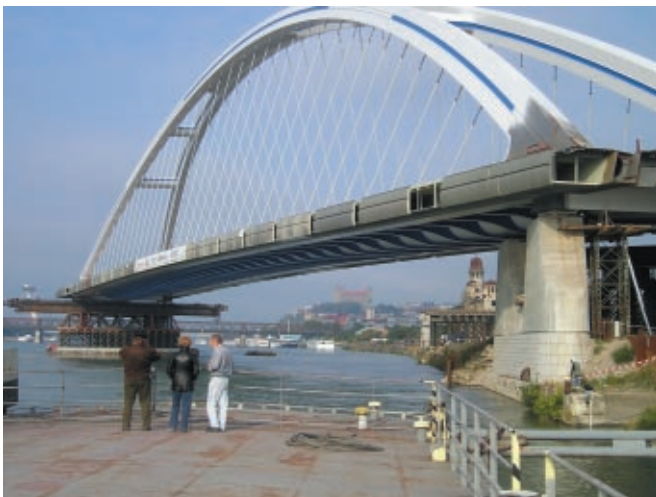
Nasledovali prípravne práce na naplavenie, rozmiestnenie kontrolných bodov na hlavnej oceľovej konštrukcii, súlodí, pomocných podperných konštrukciách, štvrtkruhovej dráhe, provizórnom pilieri č. 10 a zvolenie stanovísk na kontrolu a sledovanie deformácií. Autorom projektu otočenia bola firma Gefos, a. s., pod technickým vedením Ing. Václava Šandu.

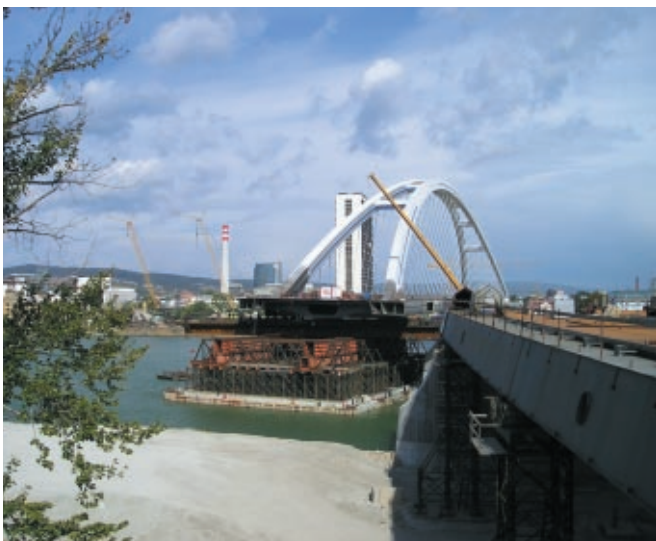
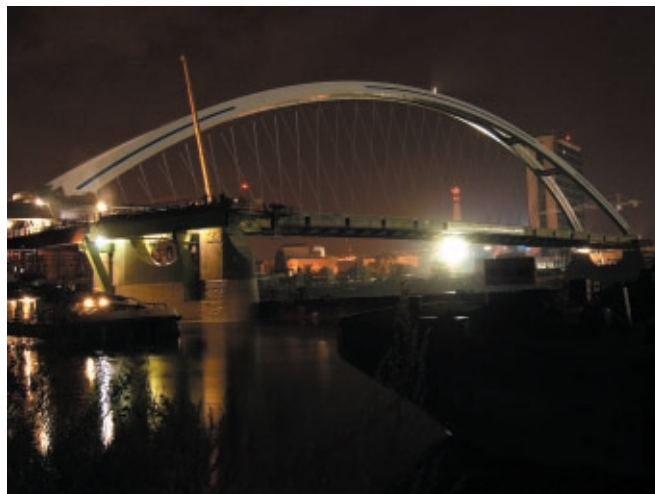
Na samom mostnom objekte bolo päť bodov, štyri na koncoch hlavných trémov typu GPR 121 a jeden na vrchole oblúka, GRZ4 s 360° reflektorom uchyteným na centračných trojnožkách. Všetkým bodom boli, ešte pred otočením, určené priestorové súradnice ako nultá fáza na vyhodnocovanie naklonenia a krútenia mosta. Na súlodí sme osadili štyri body v rohoch, taktiež typu GPR 121, kde sa kontrolovala výška určovaná trigonometricky na kontrolu naklonenia súlodia. Pri nasúvaní mosta na súlodie, naplavenie do koryta a nasunutie na pilier č. 10 v Dunaji, sa všetky zvolené body kontrolovali súčasne z piatich stanovísk. Merané súradnice sme hlásili do riadiaceho strediska na spracovanie a vyhodnotenie pre koordinátorov celej operácie otáčania mosta. Čas prác, ktorý bol pôvodne naplánovaný na tri dni, sa predĺžil na šesť dní pre nepredvídateľné technické okolnosti, ktoré riešili pri samom otočení.

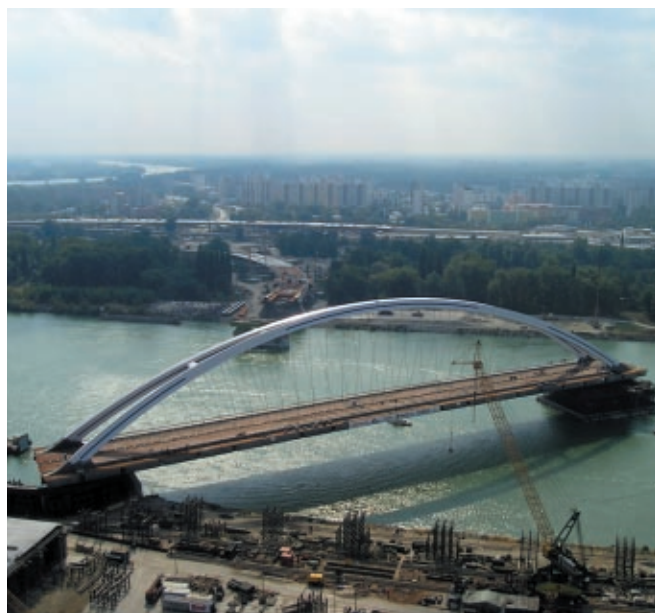
Po naplavení mosta a úspešnom osadení na pilier č. 10 v koryte Dunaja geodetické práce pokračovali kompletným zmeraním navrhnutých bodov, určením súradníc nulte fázy hlavných trémov oblúka a mostovky na dlhodobé sledovanie deformácií.

Geodetické prístroje použité pri meracích prácach boli od firmy LEICA. Išlo o prístroje Leica TDA5005 s uhlovu presnosťou $\pm 0,5''$, dĺžkovou presnosťou do $\pm 0,2$ mm, Leica TC2003 s uhlovu presnosťou $\pm 1''$, dĺžkovou presnosťou ± 1 mm + 1 ppm, Leica TCA1800 s uhlovu presnosťou $\pm 1''$, dĺžkovou presnosťou ± 1 mm + 2 ppm, Leica TC 1102 s uhlovu presnosťou $\pm 2''$, dĺžkovou presnosťou ± 2 mm + 2 ppm.
